FAMSIPHONOGRIP®

Pour un effet phonoabsorbant durable

Le revêtement qui atténue durablement le bruit

Détermination du coefficient de polissage accéléré selon EN 1097-8

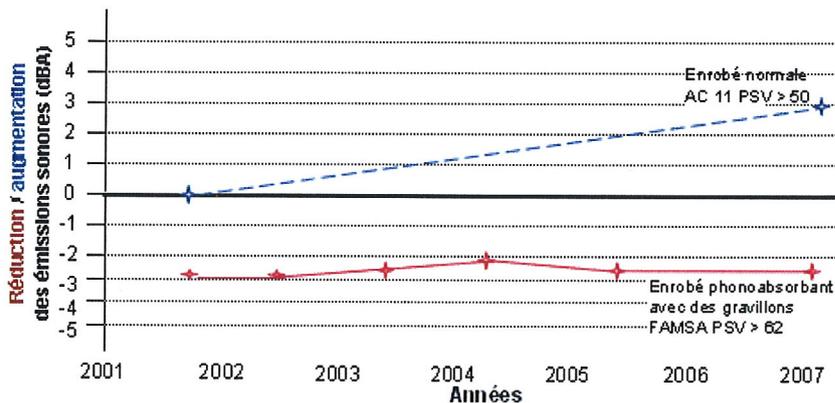
Effet d'atténuation du bruit, observé sur une période de plusieurs années (par ex. Objet OD Galmiz), par rapport à un revêtement traditionnel AC 11
FAMSIPHONOGRIP® reste stable !

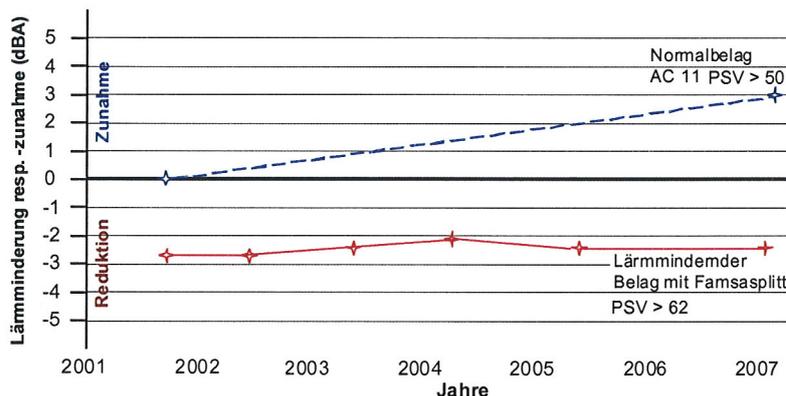
Lärmindernde Wirkung beobachtet über mehrere Jahre (z.B. Objekt OD Galmiz) im Vergleich zu einem herkömmlichen Deckbelag AC 11 **FAMSIPHONOGRIP®** bleibt ruhig!
